**Mestrado em Ecologia e Produção Sustentável**

**QUALIDADE DA ÁGUA DA NASCENTE JARDIM DA LUZ DO  
CÓRREGO BARREIRO EM GOIÂNIA/GO**

Dissertação de Mestrado Multidisciplinar, da Pontifícia Universidade Católica de Goiás, como parte dos requisitos para obtenção do título de Mestre em Ecologia e Produção Sustentável.

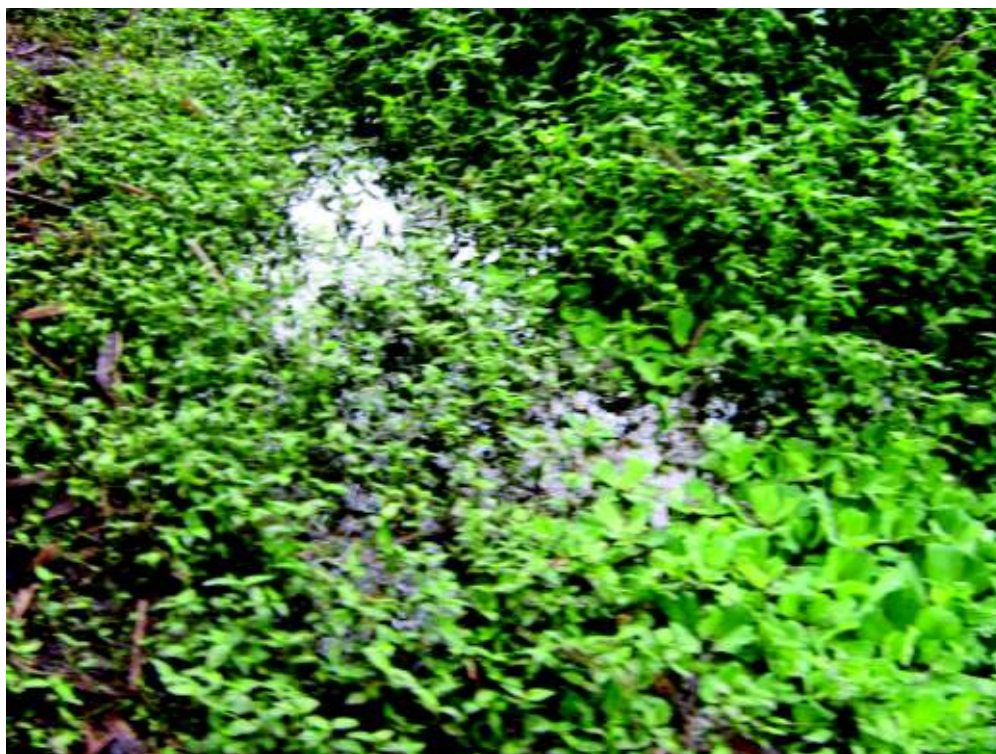
**FIGURA 3.** Nascente Alto da Glória do Córrego Barreiro. **Fonte:** a autora.

Segundo Calheiros (2004), as nascentes podem ser divididas em dois tipos quanto à sua formação. Quando a descarga de um aquífero concentra-se em uma pequena área localizada, tem-se uma nascente ou um olho d'água. Nesses tipos podem ser sem acúmulo inicial, típica quando o afloramento ocorre em um terreno declivoso, surgindo em um único ponto em decorrência da inclinação da camada impermeável ser menor que a encosta. É exemplo desse tipo as nascentes designadas Alto da Glória, Centro Cultural e Jardim Vitória (Figuras 3, 4 e 5).

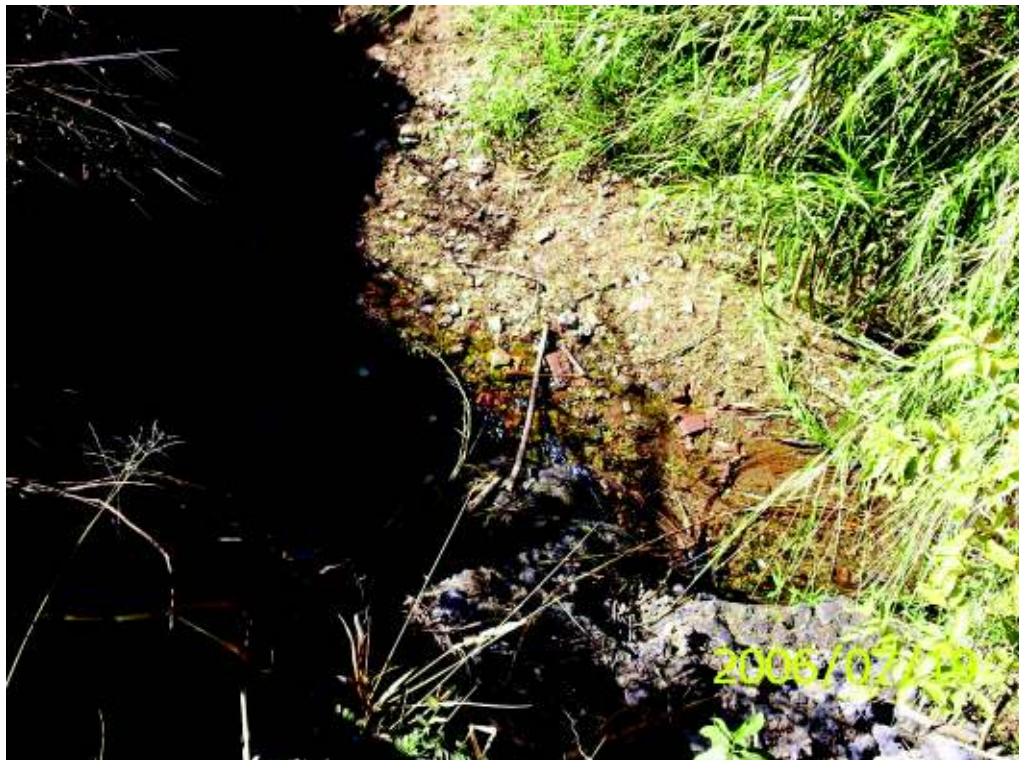
**FIGURA 4.** Nascente Centro Cultural. **Fonte:** a autora.

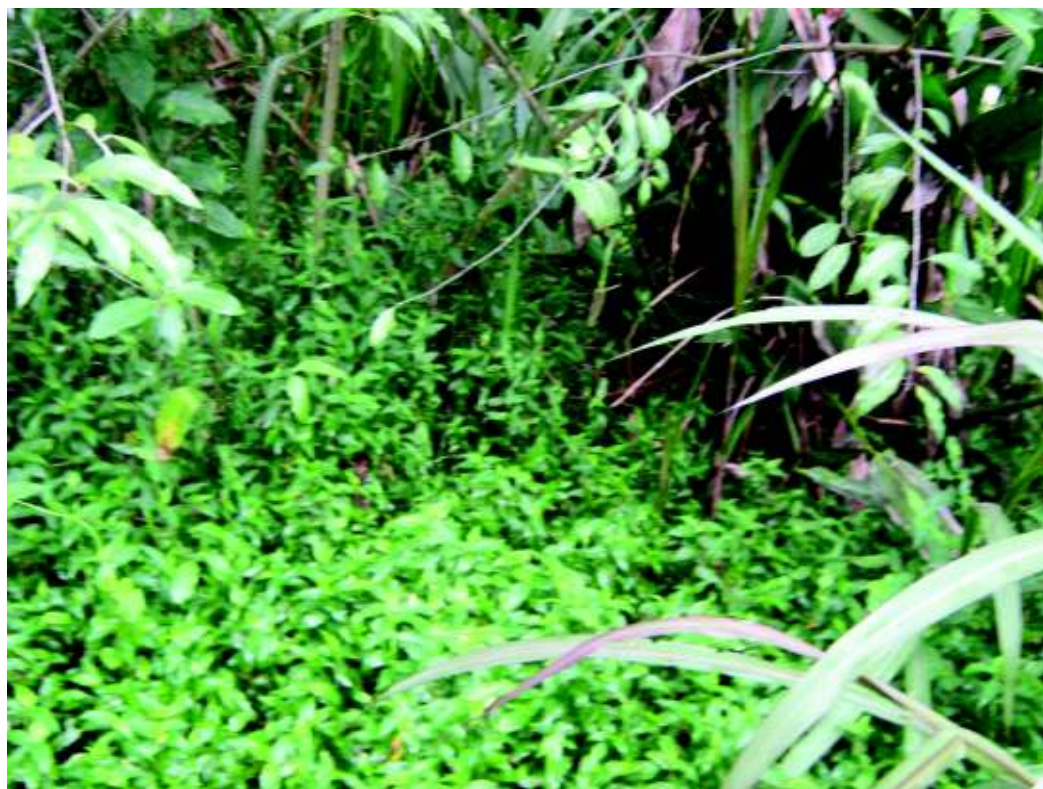
**FIGURA 5.** Nascente Jardim Vitória. **Fonte:** a autora.

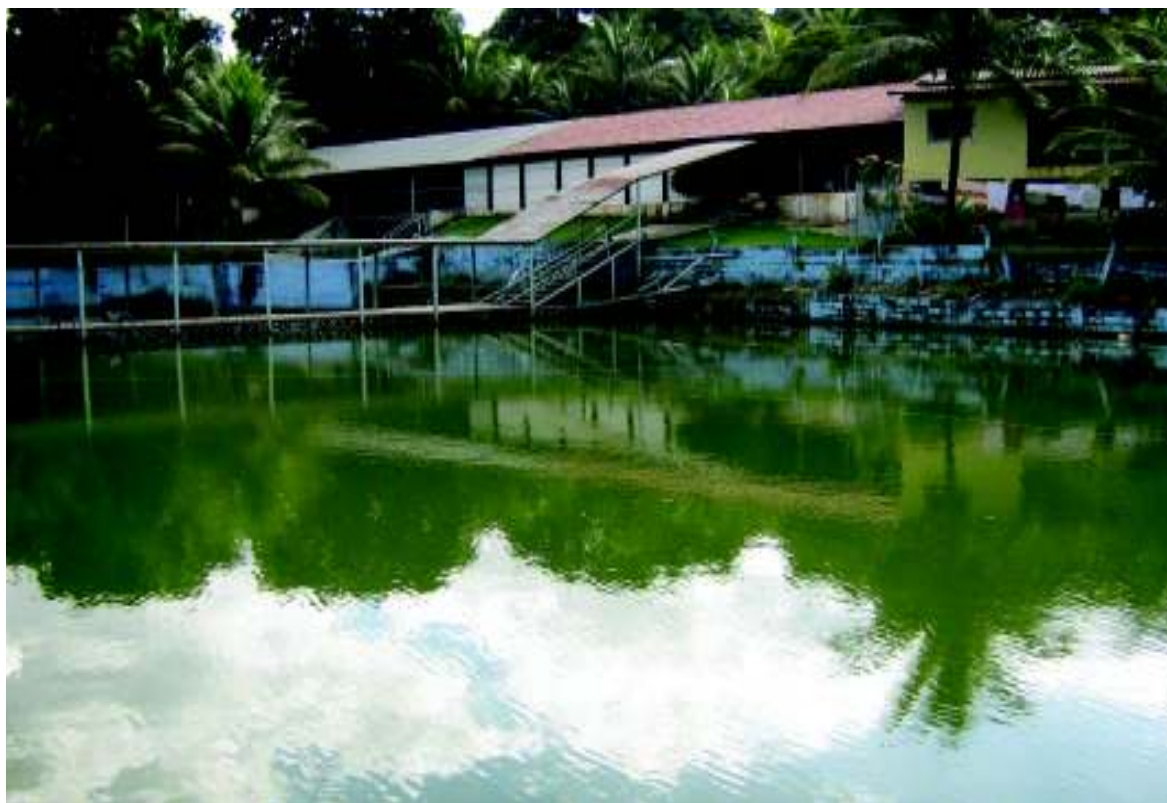
**FIGURA 6.** Propriedade particular onde está localizada a nascente Jardim da Luz.  
**Fonte:** a autora.

No período estudado, visualmente, três nascentes do córrego Barreiro estavam com baixa vazão de água. Desta forma, selecionou-se a nascente localizada no Jardim da Luz, como objeto de estudo, pois está localizada numa propriedade privada, especificamente, na Rua Nicolau Copérnico. A rua é pavimentada e encontra-se próximo à faculdade Sul Americana na BR-153. A propriedade consiste de uma casa de alvenaria simples e antiga, a qual contém uma varanda que dá acesso ao interior da propriedade, onde é possível visualizar a represa, a qual foi formada pela água da nascente (Figura 6).

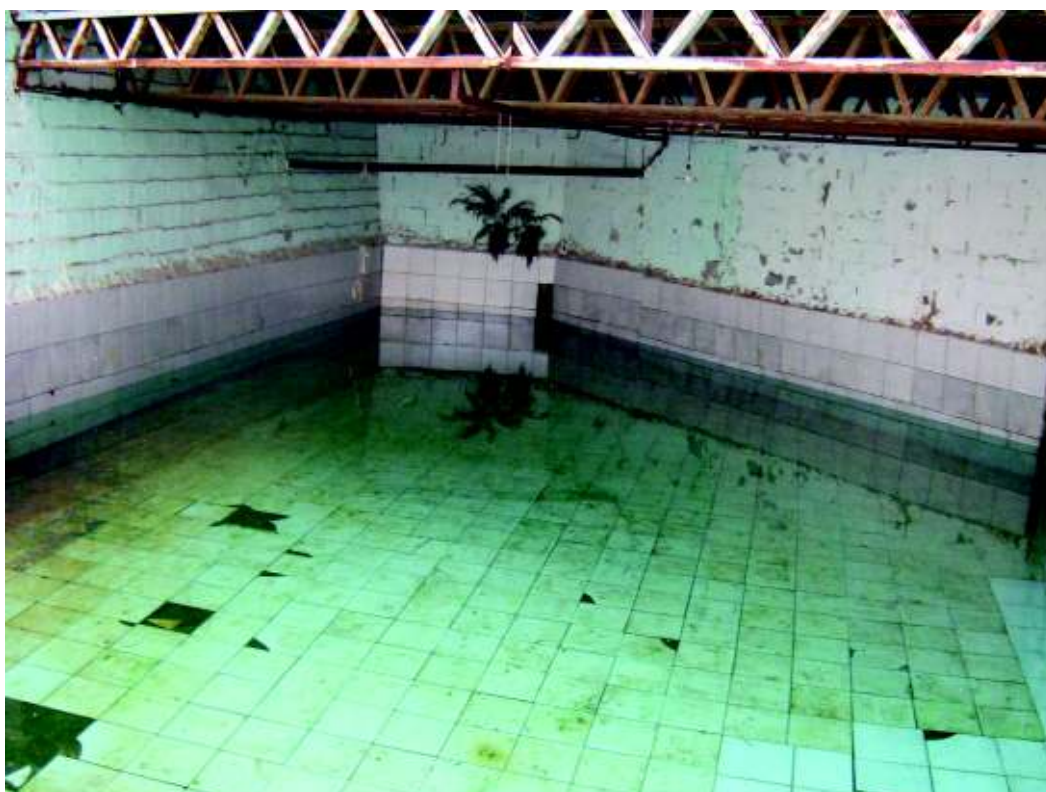
**FIGURA 7:** Ponto 1 (afloramento da água). **Fonte:** a autora.

O ponto 1 foi designado como afloramento da água. A nascente está canalizada por tubos PVC que saem da parede de uma piscina (Figura 7). Acoplada a piscina, existe um pequeno tanque, no qual a água escorre antes de chegar na represa (Figura 8).

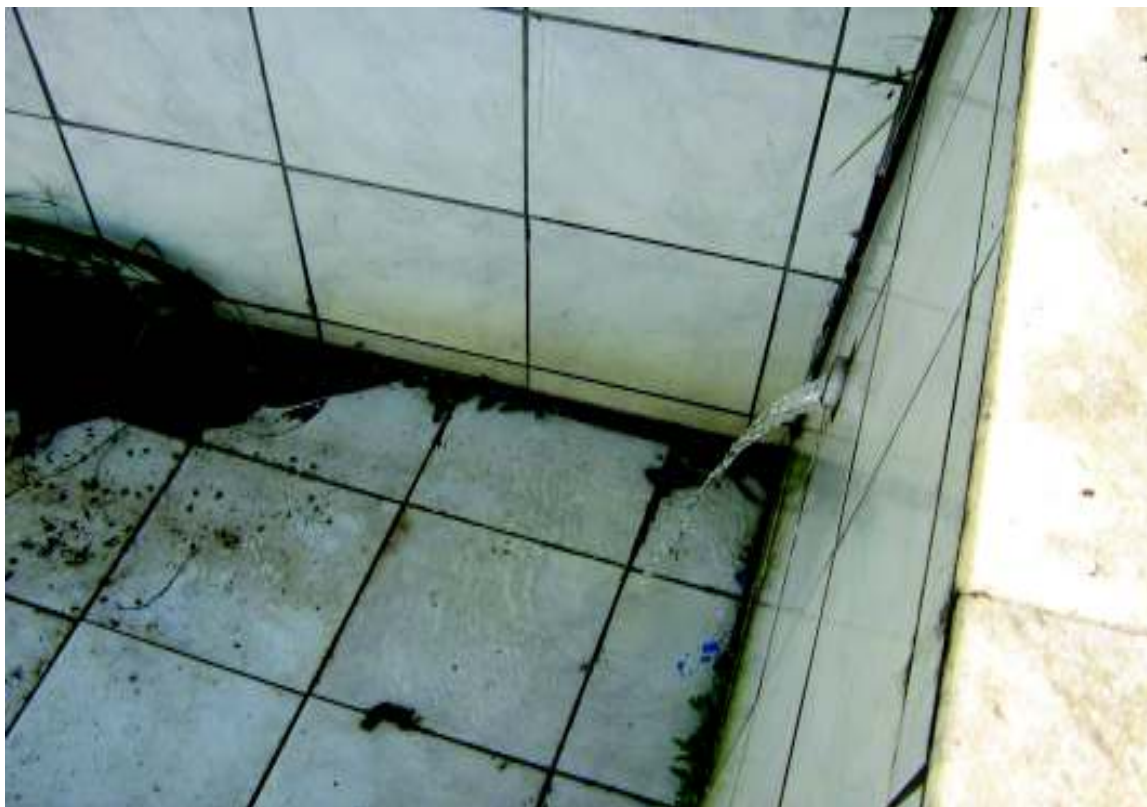
**FIGURA 8:** Tanque de armazenamento entre os pontos 1 e 2. **Fonte:** a autora.

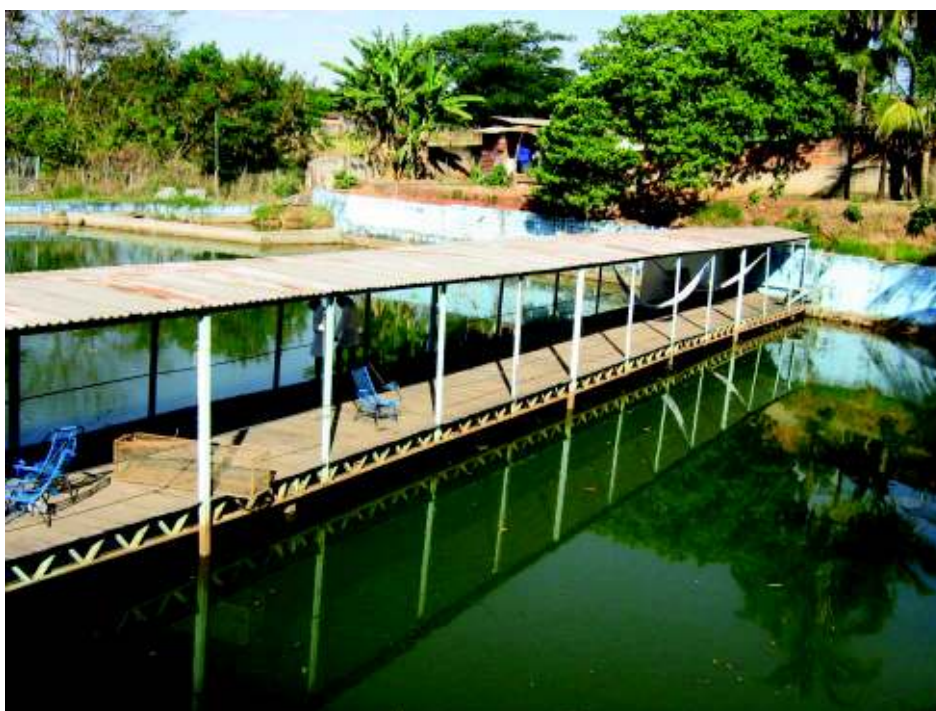
**FIGURA 9:** Represa (Ponto 2). **Fonte:** a autora.

O ponto 2 consiste da água contida na represa (Figura 9). As coordenadas geográficas foram: S- $16^{\circ}43'34,8''$  e W- $049^{\circ}14'10,2''$ . A água apresenta coloração verde escura e no local existe uma grande população de espécies de peixes e alevinos, tais como tilápias, caranhas, tambaquis e carpas, além de grande quantidade de tartarugas e jabotis, que foram observadas no local (Figura 10). No local existe uma passarela que passa por cima da represa, a qual contém cadeiras e redes para o lazer dos proprietários.

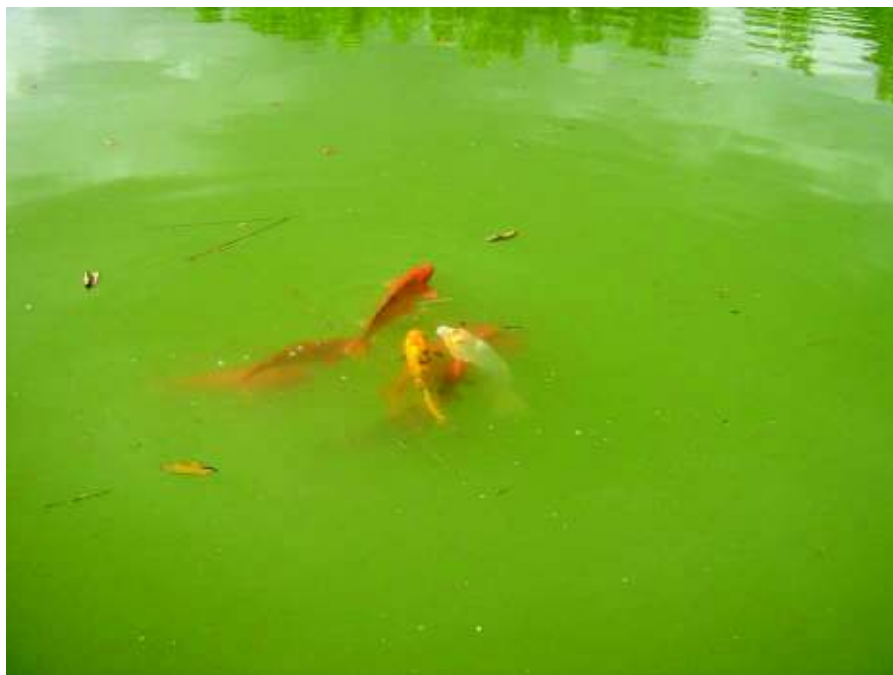
**FIGURA 10:** Criação de peixes na represa no ponto 2. Fonte: a autora.

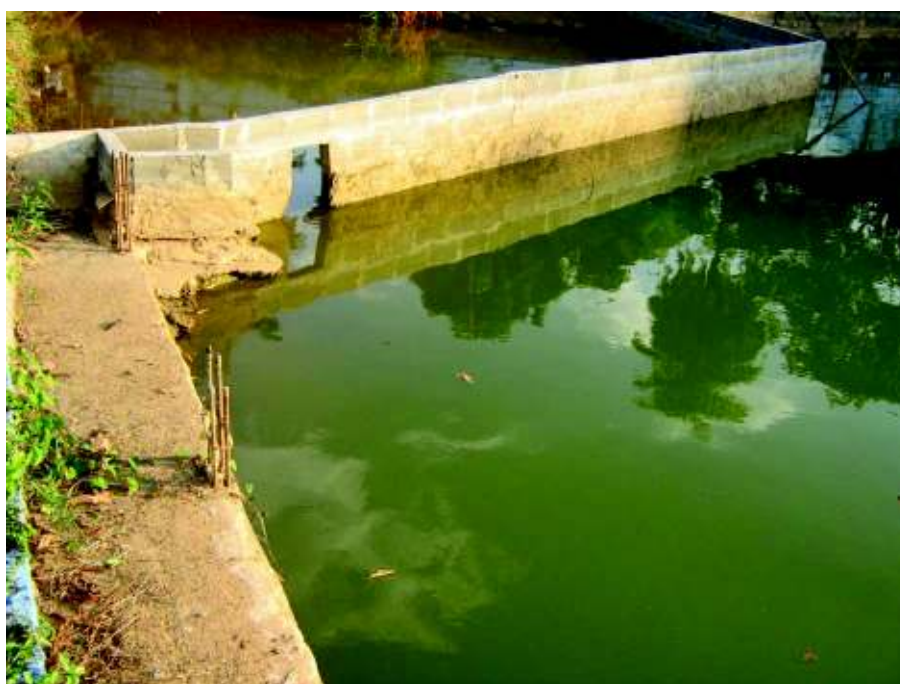
**FIGURA 11:** Ponto 3. Saída da água da represa para o córrego. Fonte: a autora.

As bordas da represa são de alvenaria. Existe uma saída da água para o leito do córrego com uma barreira para conter a saída dos peixes. Este local foi considerado o ponto 3 de coleta, com as seguintes coordenadas geográficas:  $16^{\circ}43'34',7''$  e  $W-049^{\circ}14'09,1''$ . (Figura 11)
