**PONTIFÍCIA UNIVERSIDADE CATÓLICA DE GOIÁS  
PRÓ-REITORIA DE PÓS-GRADUAÇÃO E PESQUISA  
COORDENAÇÃO DE PÓS-GRADUAÇÃO *STRICTO SENSU*  
MESTRADO EM CIÊNCIAS AMBIENTAIS E SAÚDE**

**Acessibilidade e mobilidade dos pedestres frequentadores e moradores próximos aos  
parques Areião e Vaca Brava em Goiânia-GO**

Relatório de Qualificação referente a projeto de Mestrado desenvolvido junto ao Programa de Pós-Graduação *Stricto Sensu* em Ciências Ambientais e Saúde, da Pró-Reitoria de Pós-Graduação e Pesquisa da Pontifícia Universidade Católica de Goiás, como requisito parcial para obtenção do título de Mestre em Ciências Ambientais e Saúde.

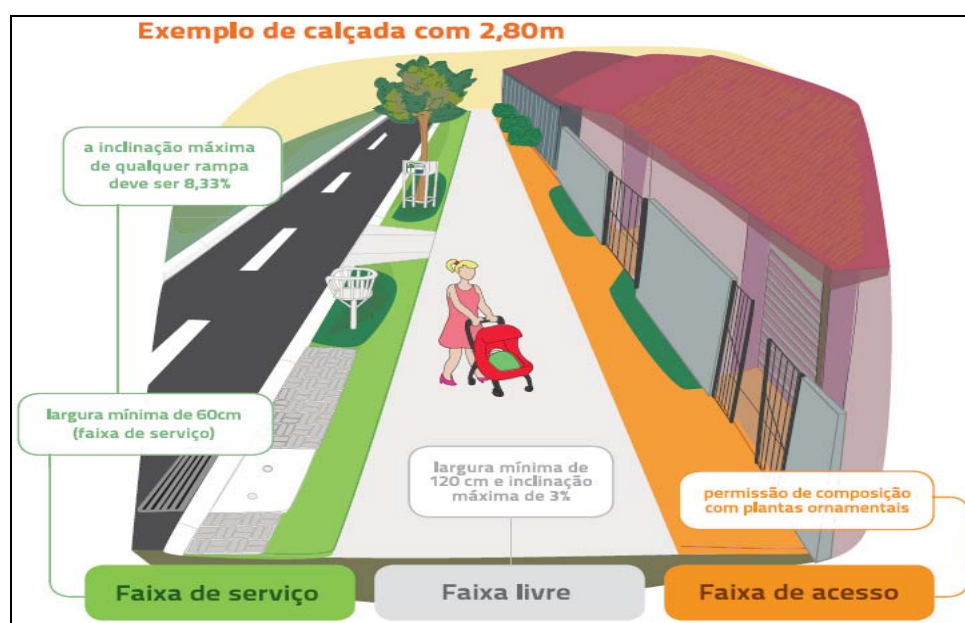
Figura 8 – Estruturação das calçadas por faixas de acesso, em três diferentes níveis.  
Fonte – Goiânia (2012, p. 17).

O Quadro 1, presente no Manual da Calçada Sustentável, Goiânia (2012), normatiza as especificações que devem ser seguidas na construção das calçadas tendo como parâmetro a sua largura. Para tanto são observados os seguintes critérios: a largura das faixas da calçada, inclinação transversal máxima, dimensões máximas de lixeira, porte máximo da arborização, e permissão para composição de gramado e plantas ornamentais na faixa de acesso.

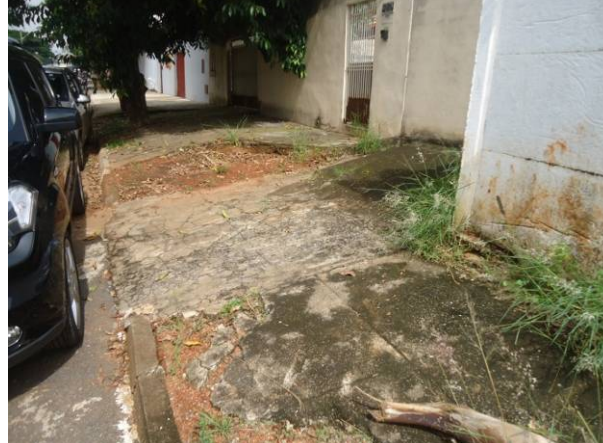
<b>Ponto: AN-37</b>	<b>NS: C</b>	<b>Ponto: AN-38</b>	<b>NS: D</b>
End. Rua 1140 Q. 251 L.11 Setor Marista		End. Rua 1132 Q.258 L.118 Setor Marista
