**LUANA BARBOSA**

**DIAGNÓSTICO AMBIENTAL DA BACIA DO CÓRREGO  
BAIXA FUNDA EM ARAGUAÍNA – TO**

Dissertação apresentada ao Programa de Pós-Graduação em Ciências Ambientais e Saúde, da Pró-Reitoria de Pós-Graduação e Pesquisa da Pontifícia Universidade Católica de Goiás, como requisito para obtenção do título de Mestre.

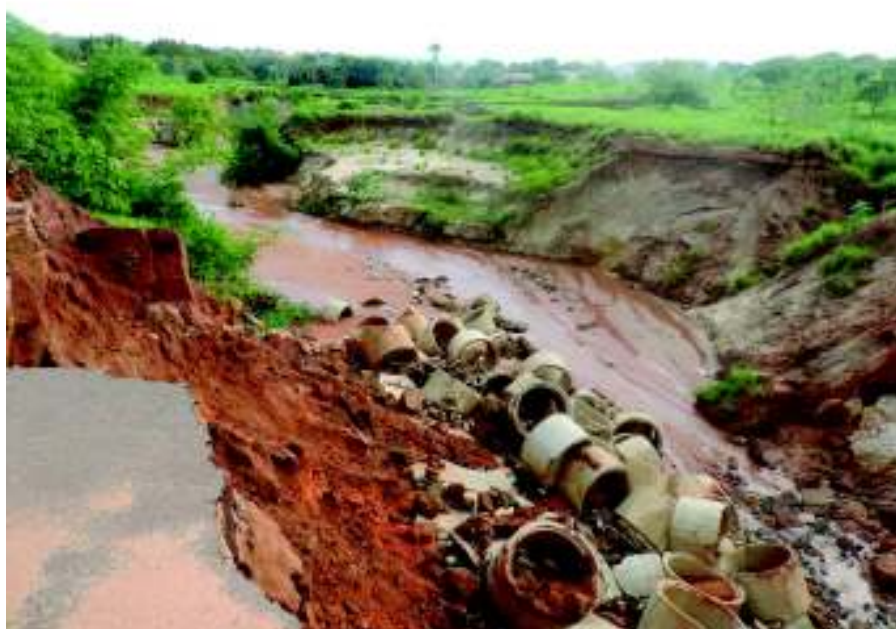
**Figura 3** - Erosão sobre a Avenida Filadélfia.  
Fonte: Seplan/2014.

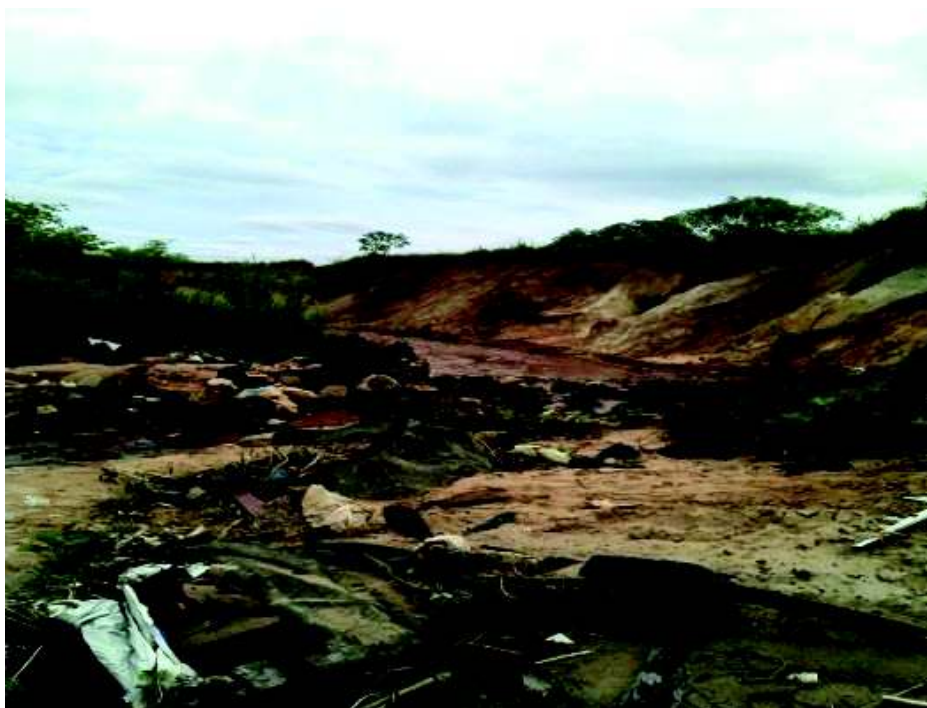
O local tem uma área total de 541,492 m<sup>2</sup>, com uma voçoroca de profundidade média de 4m e extensão de aproximadamente 3km. Estima-se que tenha sido retirado do local um volume de 216,023 m<sup>3</sup> de solo/sedimento/rocha alterada. Percebe-se nesse ponto a ausência do cumprimento da legislação ambiental (Figuras 8 e 9), onde a degradação ambiental é acentuada.

**Figura 8:** Situação do P-1 no período chuvoso. Presença de Assoreamento e Taludes em desmoronamento  
Fonte: Luana Barbosa (2017).

São imprescindíveis que sejam tomadas medidas mitigadoras para amenizar os impactos e até mesmo solucionar problemas relacionados ao assoreamento, como elaborar planos de educação ambiental para a população circunvizinha do córrego, proteger espécies raras, endêmicas, vulneráveis, ou em perigo de extinção, preservar os recursos hídricos, contribuir para o monitoramento ambiental. Além disso, é necessário que seja cobrado do órgão público responsável pela limpeza urbana, a atividade de coleta de lixo semanalmente para os locais próximo ao córrego (LEANDRO, 2015).

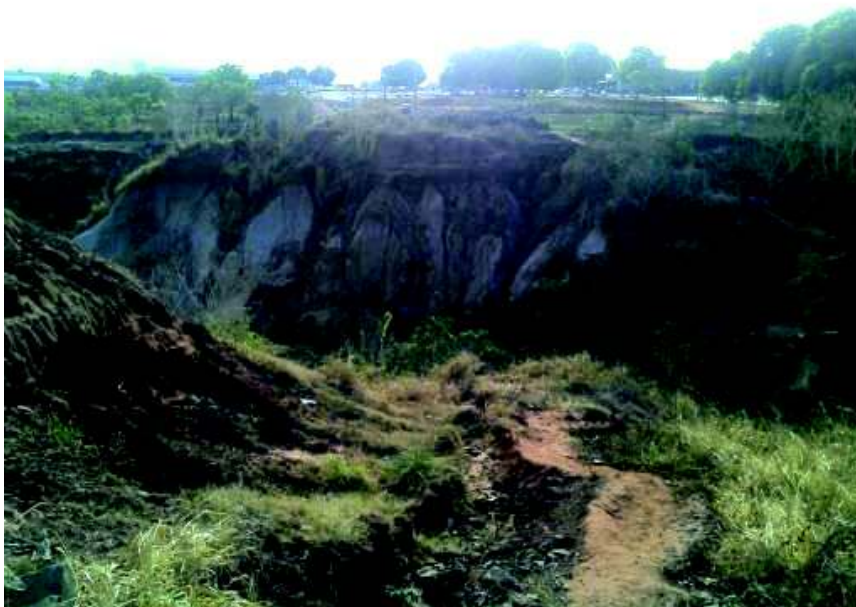
**Figura 9:** Situação do P-1 no período de estiagem. Ponto da nascente, com processo acelerado da voçoroca.  
Fonte: Luana Barbosa (2017)

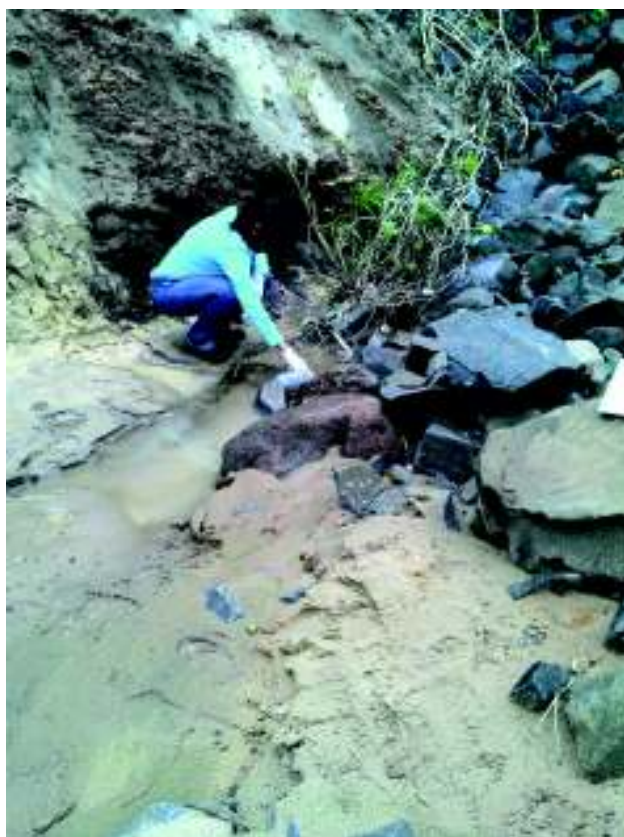
**Figura 10:** Coleta de água no P-1 realizada em março/2017, período chuvoso. Ponto de recebimento do maior fluxo hídrico.  
Fonte: Luana Barbosa (2017).

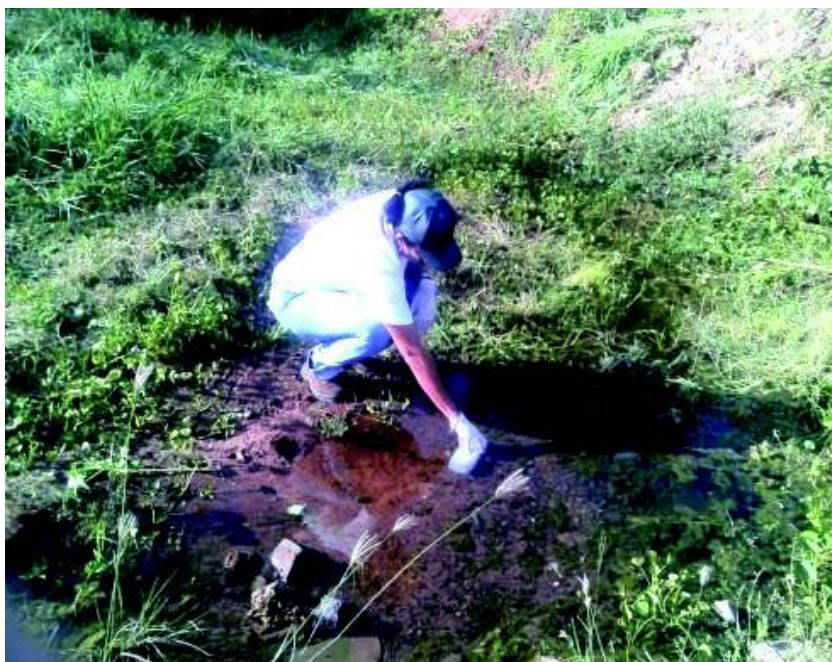
**Figura 11:** Coleta de água no P-1 realizada em setembro/2017, período de estiagem. Presença de depósitos tecnogênicos.

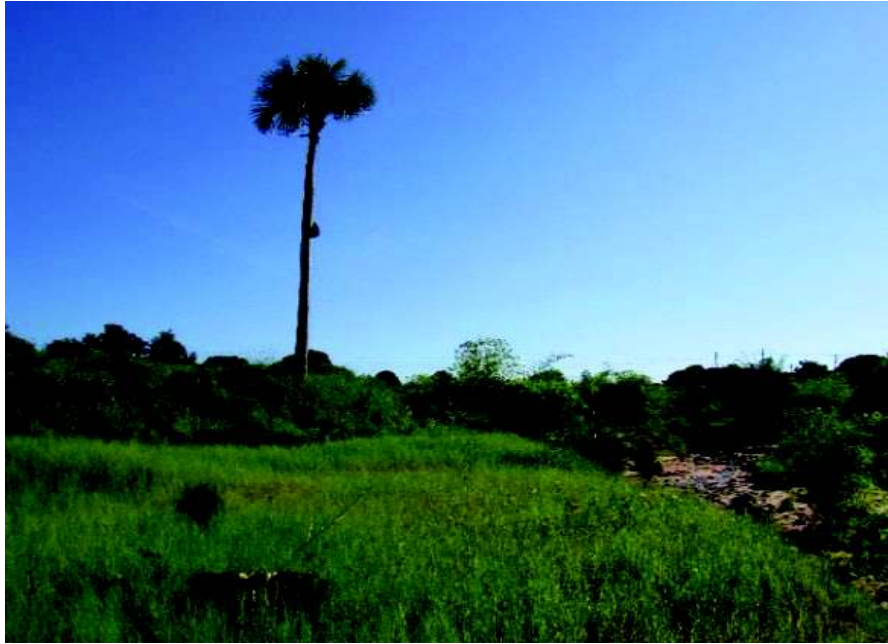
Localizado há 50 metros a jusante do ponto 1, recebe grande parte da carga pluvial dos bairros da margem direita do córrego. Conforme se verifica nas figuras 13 e 14, a área está em franco processo de erosão, consequência da retirada da mata ciliar. Pode-se observar na figura 14, que a mata ciliar foi totalmente suprimida, a população residente no entorno quando não põe fogo na vegetação, faz supressão tornando o barranco suscetível a queda, piorando ainda mais o assoreamento do córrego. Nas figuras 13 e 14 observa-se a situação da vegetação local, comparando a situação da área no intervalo de 1 ano e 4 meses. Este ponto evidencia a característica da vegetação local, onde a espécie *Mauritia flexuosa*, conhecida popularmente por buriti, sobrevive em meio ao assoreamento e a erosão.

**Figura 12:** Situação do P-2 em 18-05-2016. Assoreamento Com presença de vegetação nativa.  
Fonte: Luana Barbosa (2016).

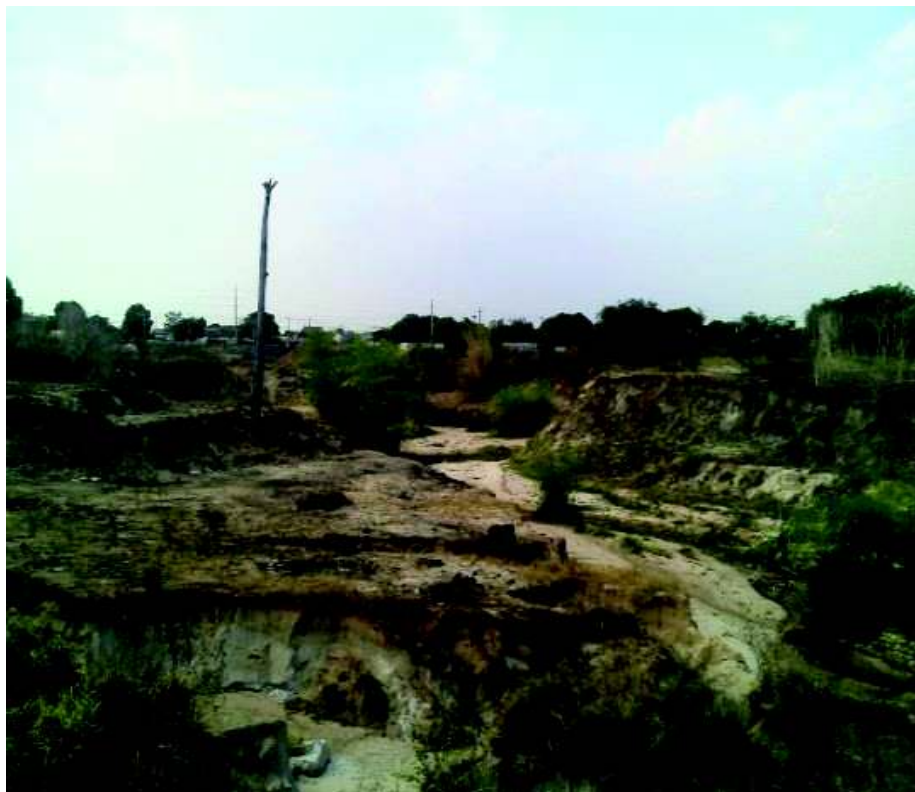
**Figura 13:** Situação do P-2 em 21-09-2017. Processo acentuado de voçoroca, vegetação nativa em alto estágio de degradação e presença de assoreamento acentuado  
Fonte: Luana Barbosa (2017).

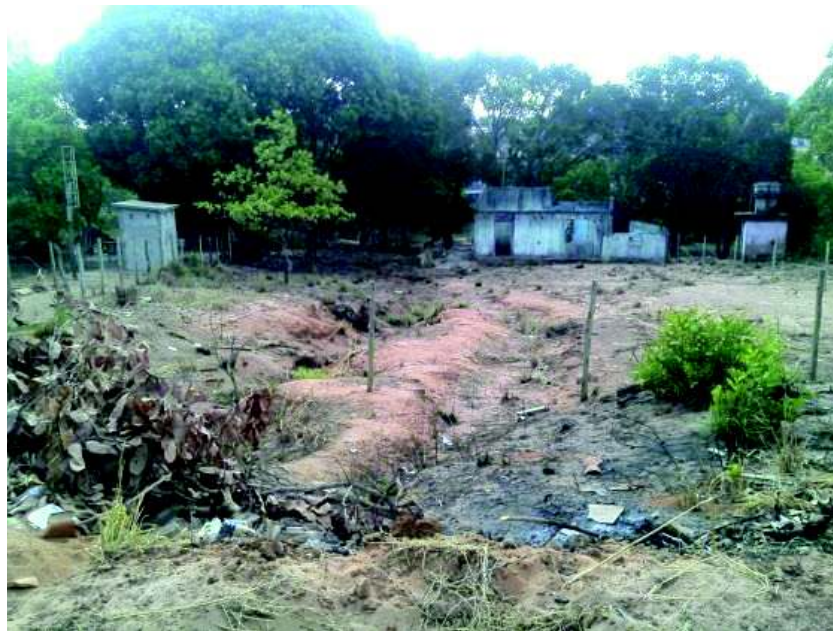
Localizado na margem esquerda do córrego, dentro do bairro Residencial Camargo, o qual ainda não conta com infraestrutura urbana nem saneamento básico. A presença de depósitos tecnogênicos construídos (descarte irregular de lixo doméstico e de construção civil) é notório nesse ponto (figs. 15 e 16) e em quase todo o bairro, pois ainda não foi totalmente ocupado. A ausência de infraestrutura é uma agravante, pois o sistema de drenagem pluvial não funciona e como as vias públicas ainda não foram pavimentadas não há presença de bueiros, ocasionado no período chuvoso a lixiviação desse material para dentro do córrego.

**Figura 14:** Situação do P-3. Especulação imobiliária, Ação antrópica próximo a mata ciliar. Ausência de drenagem neste bairro.

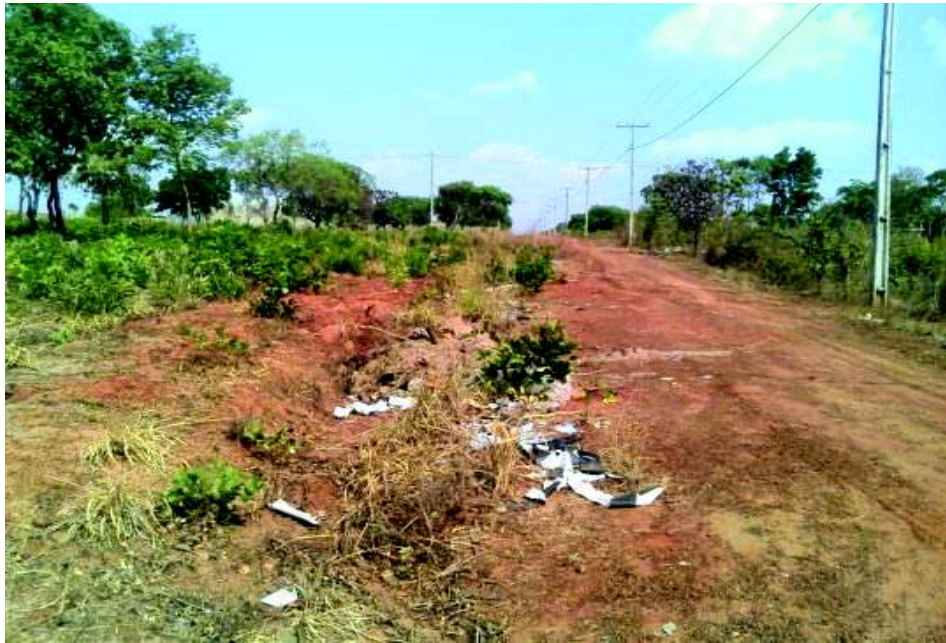
**Figura 15:** Situação do P-3. Presença de depósitos tecnogênicos e ausência de drenagem urbana  
Fonte: Luana Barbosa (2017).

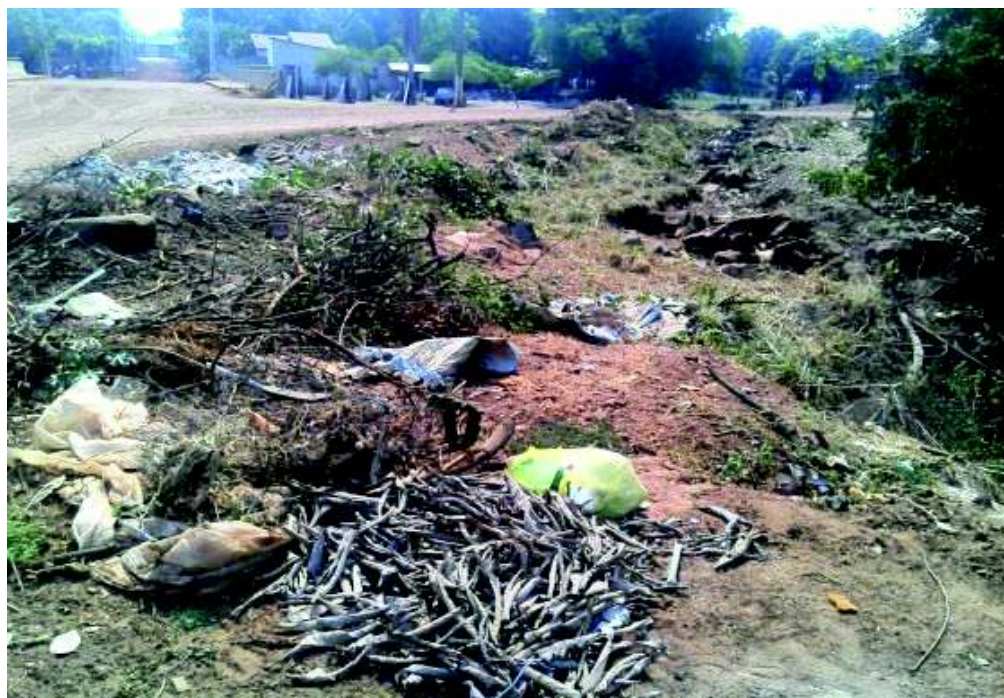
Localizado na divisa dos bairros Residencial Camargo e Itaipu. Possui comércios de vários segmentos, como oficinas, lava jatos, pequenos açougues e comércios de vendas. O nível social da população deste bairro é de pequeno a médio (IBGE, 2016). Os moradores desse local dispõem os resíduos as margens do córrego, além de provocarem supressão da mata ciliar. Os depósitos tecnogênicos além de causar impacto ao meio ambiente podem causar sérios danos à saúde humana como, por exemplo, a proliferação de vetores. A reconstrução das áreas de APP's seria um grande problema social, pois teria que retirar inúmeras famílias, entretanto é uma ação de necessidade primária (Figs.17 e 18).

**Figura 16:** Situação do P-4. Presença de depósitos tecnogênicos na margem do córrego. Depósito irregular de resíduos  
Fonte: Luana Barbosa (2017).

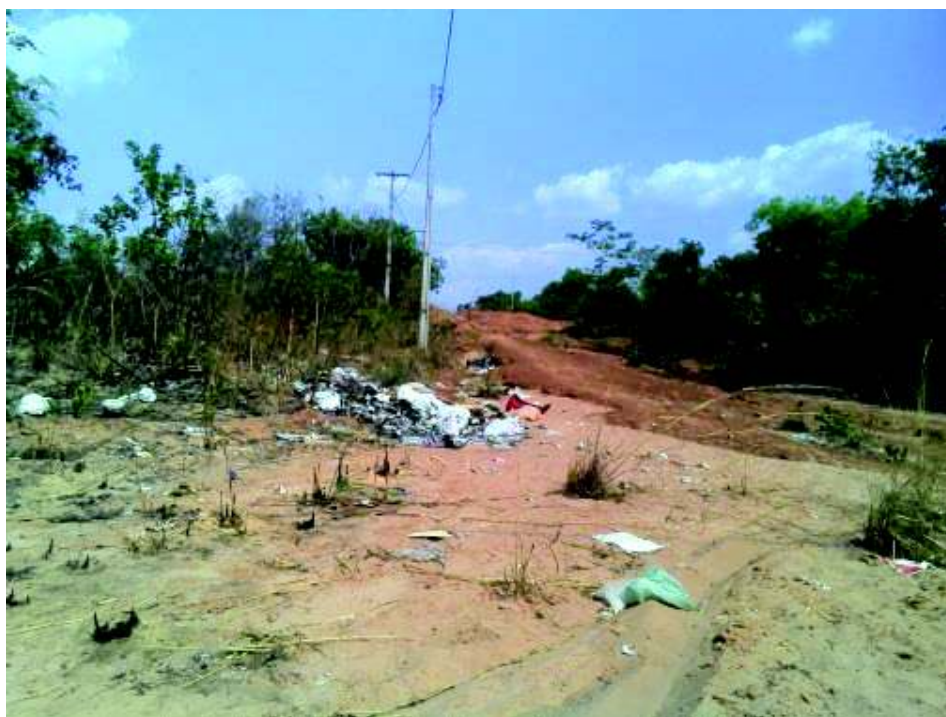
**Figura 17:** Situação do P-4. Depósito irregular de resíduos  
Fonte: Luana Barbosa (2017).

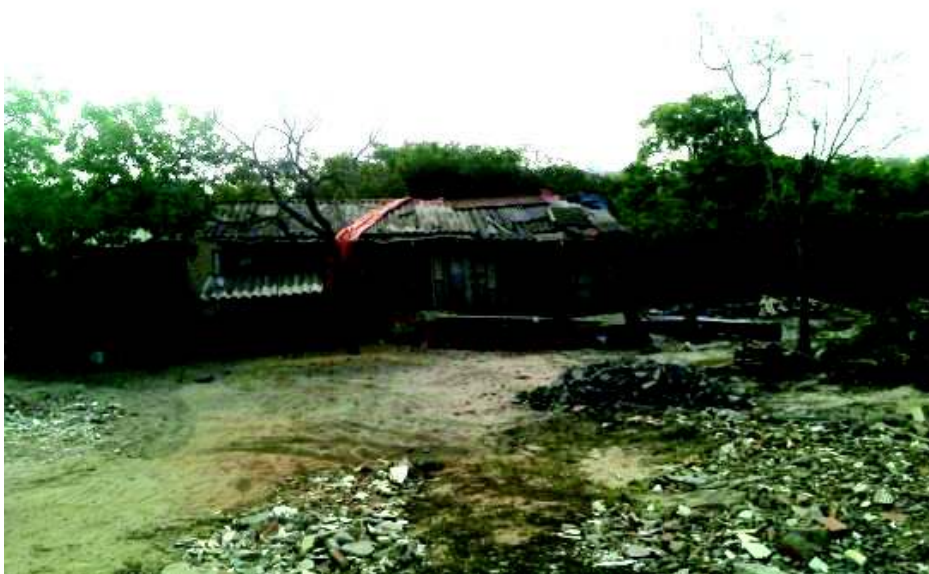
Localizado no Setor Palmas, a sudeste da cidade de Araguaína, predominantemente ocupado pela classe social baixa. A maioria das casas foi obtida por invasão, não havendo regularização fundiária, conforme a figura 19.

Nesse ponto não há saneamento básico, nem coleta de lixo, tampouco drenagem das águas pluviais e dos efluentes sanitários. A coleta de esgoto em Araguaína está em torno de 35% (BRK Ambiental), sendo priorizada a implantação do sistema de tratamento para o centro da cidade. Segundo a companhia de saneamento a previsão de universalização do tratamento de efluentes é para o ano de 2020. A ausência da questão fundiária, social e política, favorece os impactos ambientais em relação a poluição do solo e da água. A intervenção do governo para que essa população desocupe as margens do córrego é necessidade primária. Pode-se observar nas figuras 19 e 20 que a falta de fiscalização e o não descumprimento da legislação ambiental tem acelerado a degradação do córrego Baixa Funda.

**Figura 18:** Situação do P-5. Ocupação inadequada de residência. Ausência de drenagem e saneamento  
Fonte: Luana Barbosa (2017).

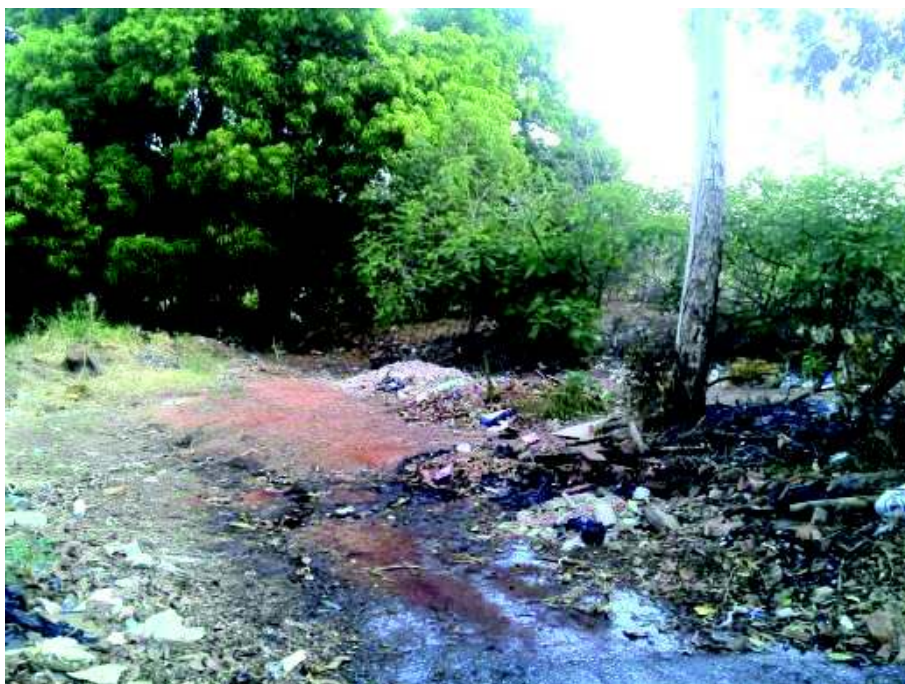
**Figura 19:** Situação do P-5. Disposição e queima irregular de resíduos

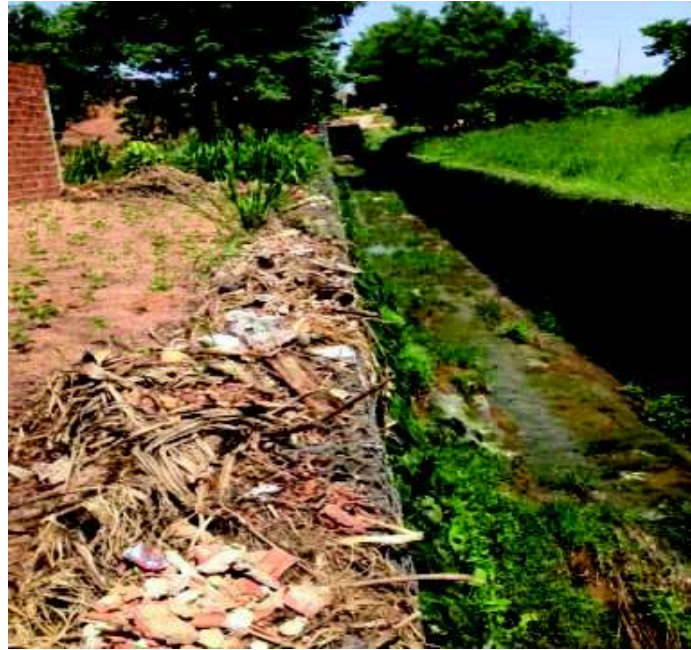
Localizado na cabeceira do córrego Cará, afluente do córrego Baixa Funda. Esse ponto margeia uma das principais avenidas da cidade de Araguaína, a Av. Filadélfia. O local está totalmente impermeabilizado e há presença de comércios, posto de gasolina, açougues, supermercados, além de muitas residências. As margens do córrego Cará estão ocupadas por residências sem obedecer a faixa da área de preservação permanente. Os efluentes domésticos escoam para dentro do córrego, e o forte odor desse ponto é notório. Evidenciou-se os depósitos tecnogênicos as margens do córrego (Figs. 21 e 22).

**Figura 20:** Situação do P-6. Canalização do córrego Cará /Afluente do córrego Baixa Funda  
Fonte: Luana Barbosa (2017).

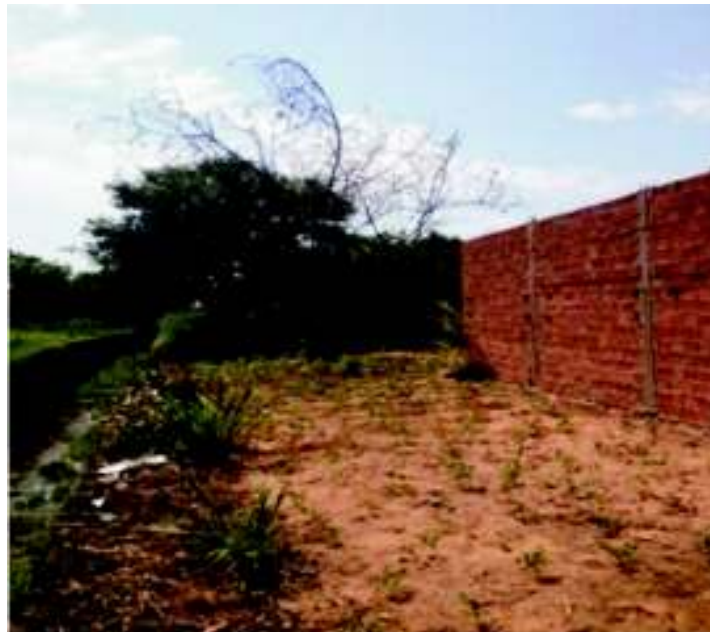
**Figura 21:** Situação do P-6. Canalização do córrego Cará /Afluente do córrego Baixa Funda  
Fonte: Luana Barbosa (2017).

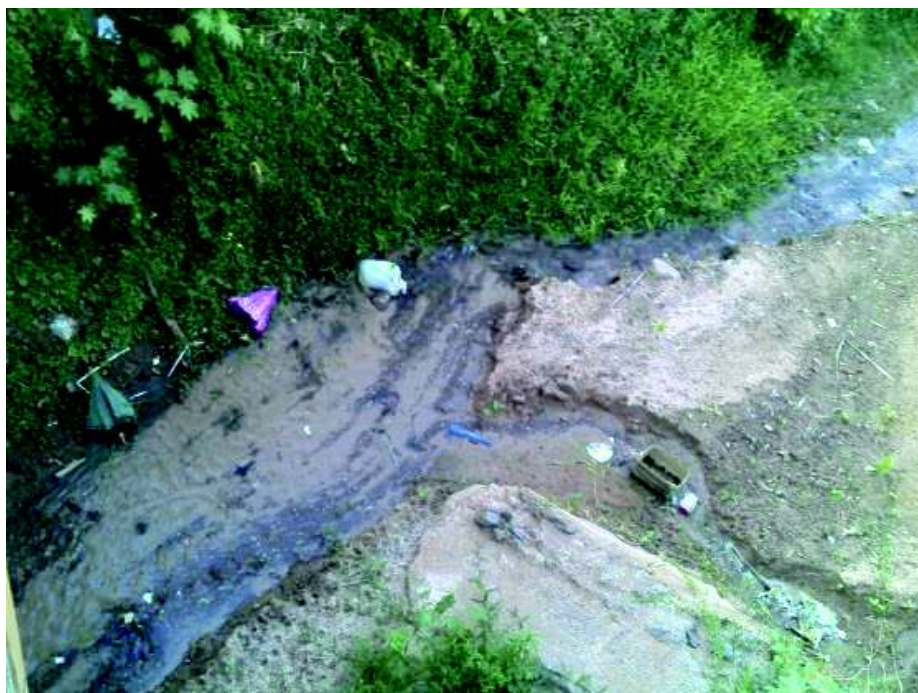
**Figura 22:** Situação do P-7, lixo disposto no leito do córrego Baixa Funda, período de estiagem.  
Fonte: Luana Barbosa (2017).

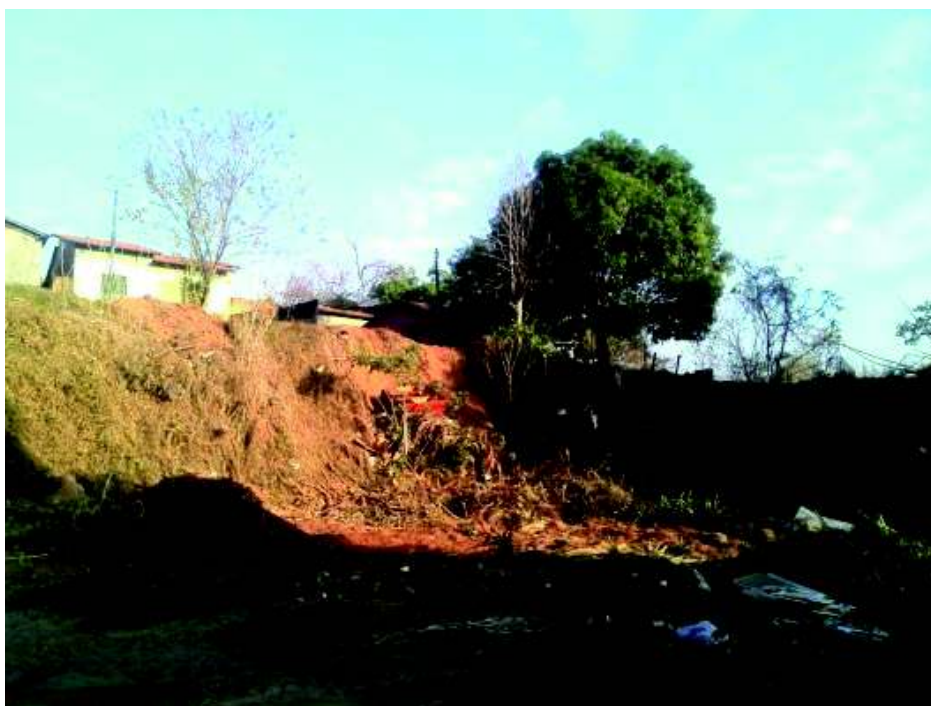
**Figura 23:** Situação do P-7, margem esquerda do córrego Baixa Funda, período de estiagem. Disposição irregular de resíduos as margens do córrego.  
Fonte: Luana Barbosa (2017).

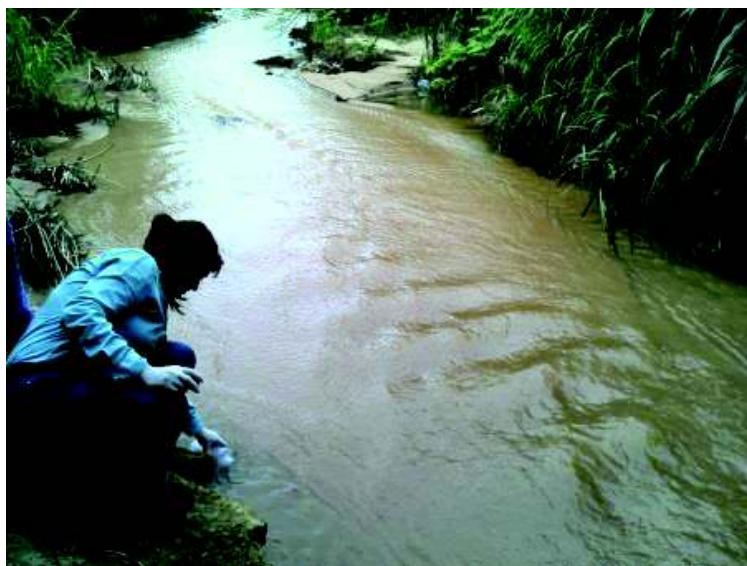
**Figura 24:** Situação do P-7, coleta de água no período chuvoso, em baixo da ponte no centro do córrego Baixa. Análise de água no ponto 7, período chuvoso Funda. Fonte: Luana Barbosa (2017).

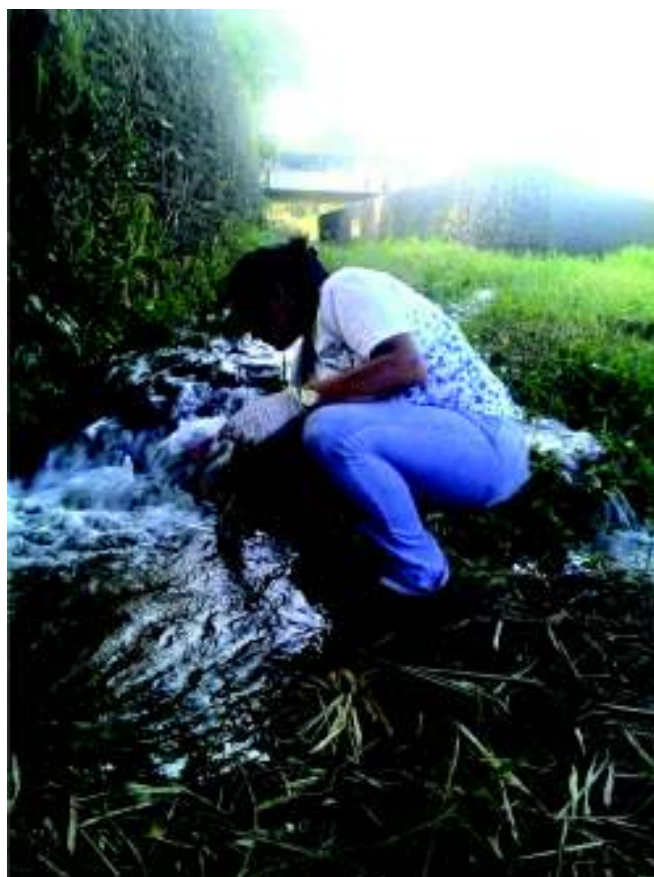
**Figura 25:** Situação do P-7, coleta de água no período de estiagem, abaixo da ponte no centro do córrego Baixa Funda. Fonte: Luana Barbosa (2017).

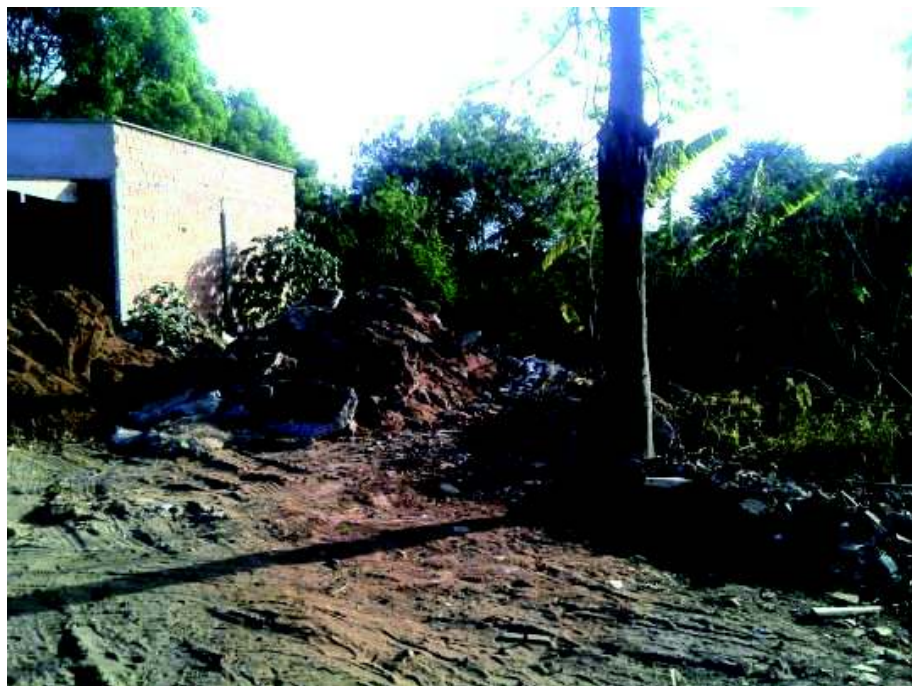
Localizado sob a ponte que liga o St. Tiúba, St. Alto Bonito e Céu Azul, ao centro da cidade de Araguaína, no sentido sudeste para nordeste. Assim como nos pontos anteriores, os depósitos tecnogênicos também estão presentes, além de supressão vegetal na APP, comprometendo a vegetação ciliar. Conforme figuras 26 e 27, a construção da residência iniciada, evidencia o descarte de resíduos as margens do córrego carreando todo o material. O ponto está margeando uma via bastante movimentada por automóveis, ônibus urbanos e pedestres, favorecendo a degradação ambiental deste ponto.

**Figura 26:** Situação do P-8, casa sendo edificada as margens do córrego Baixa Funda, período de estiagem.  
Fonte: Luana Barbosa (2017).

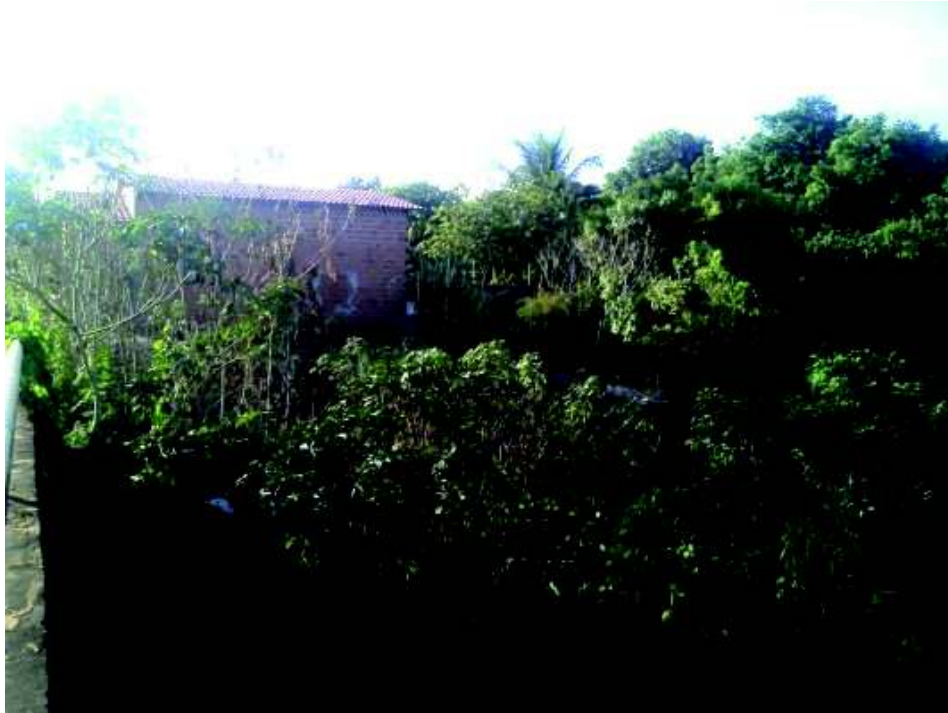
**Figura 27:** Situação do P-8, casa edificada na APP do córrego Baixa Funda, período de estiagem.

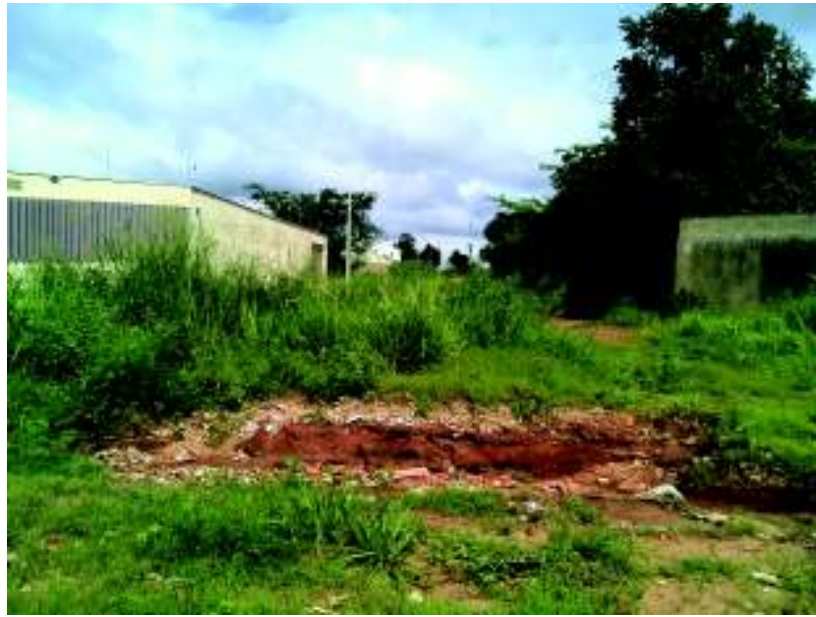
Localizado no St. Jardim Paulista, à rua dos Violeiros, esquina com rua dos Fazendeiros, ponto de escoamento das águas pluviais deste bairro. Por não haver sistema de drenagem, uma erosão se formou no local, que passou a ser utilizado pela população para descarte de lixo conforme (figs. 29 e 30). De acordo com informações obtidas no local, este procedimento foi adotado no intuito de inibir que essa erosão aumente.

**Figura 28:** Situação do P-9, ausência de infraestrutura.  
Erosão aberta em via pública. (Março 2016)

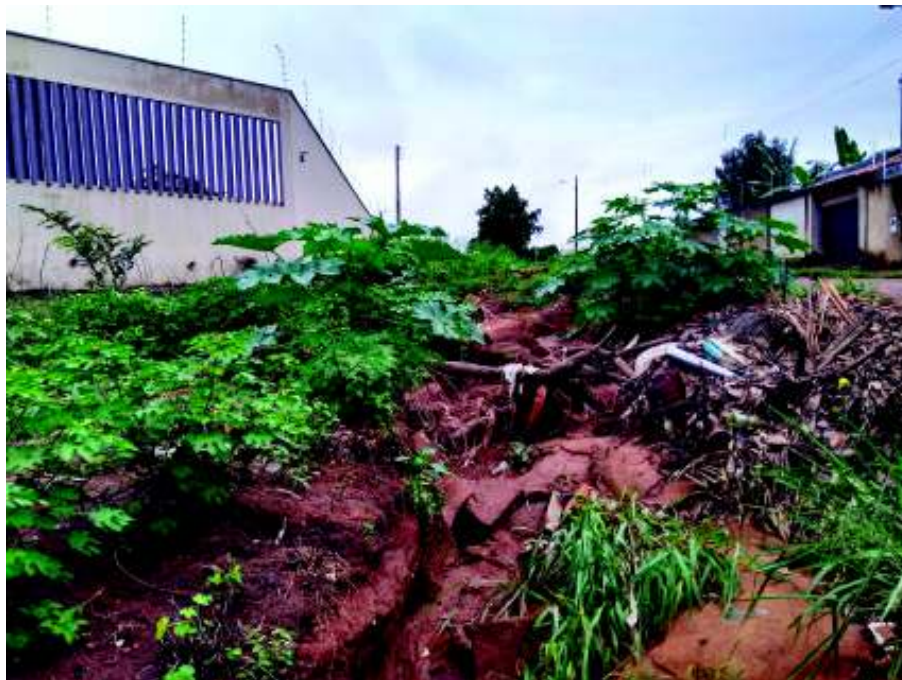
**Figura 29:** Situação do P-9, ausência de infraestrutura.  
Erosão aberta em via pública. (Janeiro 2018)

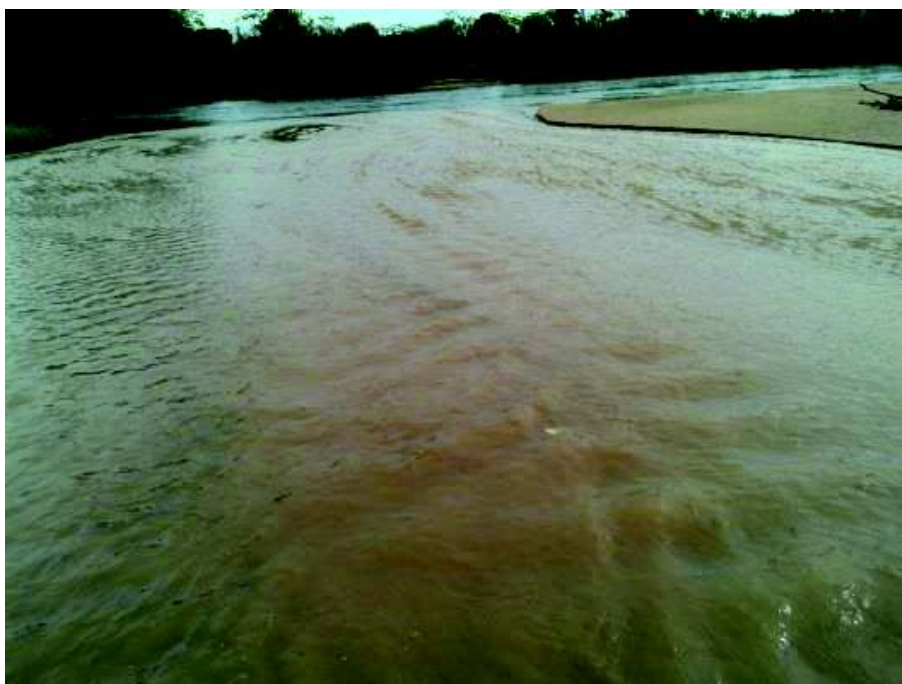
Localizado na extremidade jusante do córrego Baixa Funda, caracterizando a foz da bacia onde há indícios de forte assoreamento. Os parâmetros físicos como a cor e a turbidez da água indicam uma qualidade irregular. A área de influência do ponto, em sua maior parte, não está impermeabilizada, apresentando poucas residências e muitos lotes vazios. O ponto está localizado dentro de uma chácara de lazer, onde pode-se observar presença de mata ciliar, não havendo indícios de supressão vegetal. Neste ponto também foi realizado coleta de água, conforme figuras 30 e 31.

**Figura 30:** Situação do P-10, foz do córrego Baixa Funda, período chuvoso, desague no Rio Lontra, afluente do Rio Araguaia.

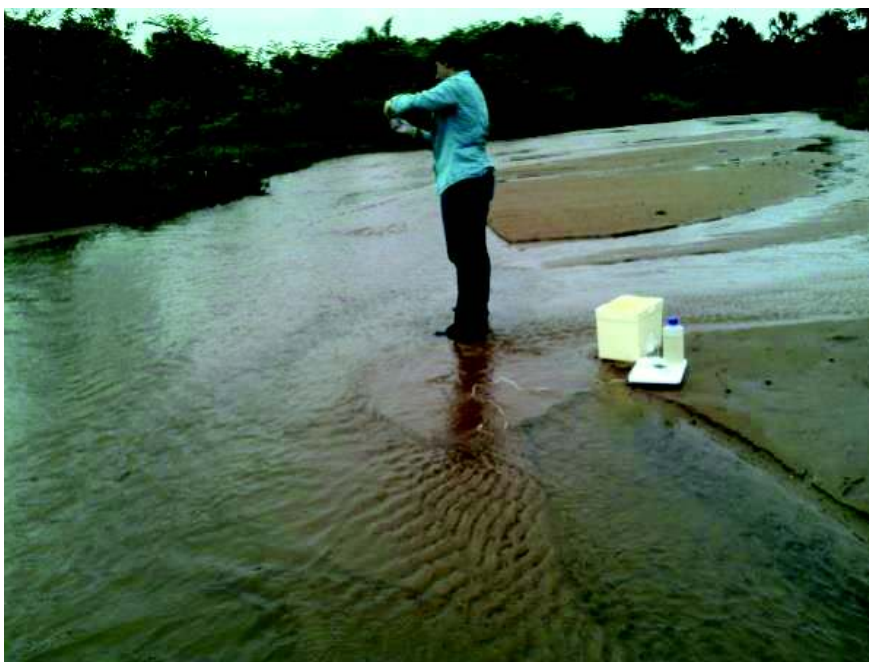
**Figura 31:** Coleta no período chuvoso na foz do córrego Baixa Funda, no ponto 10.

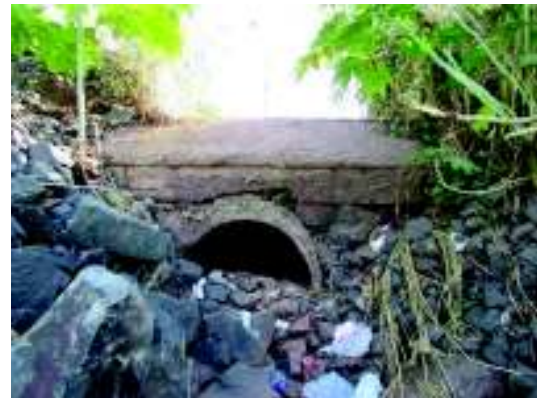
Foto 6: Situação das bocas de lobo em 24-03-16.
